Bundesamt für Bauten und Logistik BBL Office fédéral des constructions et de la logistique OFCL Ufficio federale delle costruzioni e della logistica UFCL Uffizi federal per edifizis e logistica UFEL

Bern, Bundesgasse 1 Sanierung Bundeshaus West

Sanierung und Restaurierung

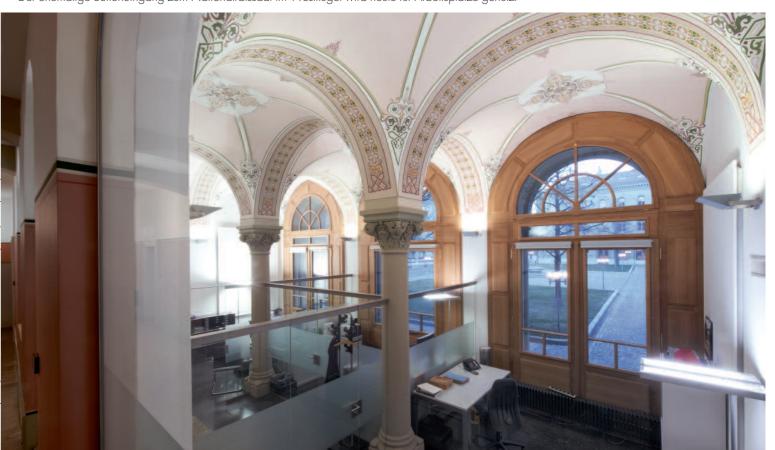
Sandsteinsäule mit rekonstruierter Deckenmalerei

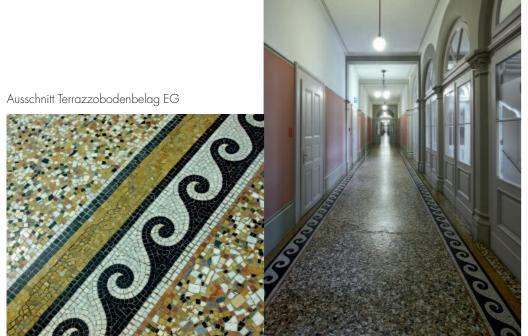
Saniertes Nebentreppenhaus West, Podest 1. OG

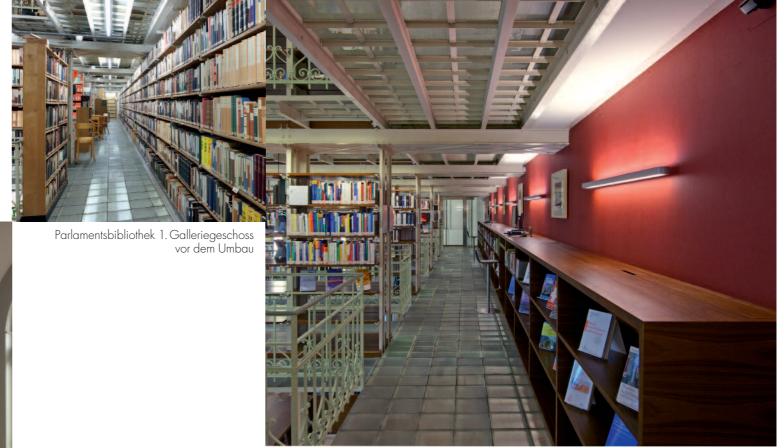
Parlamentsbibliothek 1. Galleriegeschoss nach dem Umbau

Den grössten Eingriff erfuhr die Parlamentsbibliothek, in der man die Eisenkonstruktion von 1903/04 freilegte. Mobiliar aus Nussbaumholz kontrastiert das lindengrün gestrichene Eisen, eine ziegelrote Tapete setzt einen farblichen Akzent. Die hohen Fenster wurden durch neue Eichenfenster ersetzt. Aus Eiche neu gefertigt sind auch die grossen Fenster der Ostfassade und die Türfronten der früheren Seiteneingänge und des Haupteingangs. Im Tiefparterre hat man die abgehängten Decken und die alten Haustechnikleitungen entfernt. Das Elektrotrassee wurde im Boden verlegt, die Heizungs- und Lüftungsleitungen hängen neu sichtbar an der Decke. Nun ist das historische Tonnengewölbe wieder erlebbar, und die Wände präsentieren sich in der kräftigen orange-roten Farbe der Jahrhundertwende.
