# werk,

## Heimatstil extrapoliert

Zum Umbau des Kreisgebäudes Wiedikon durch die Arbeitsgemeinschaft Nik Biedermann und Michael Josef Heusi

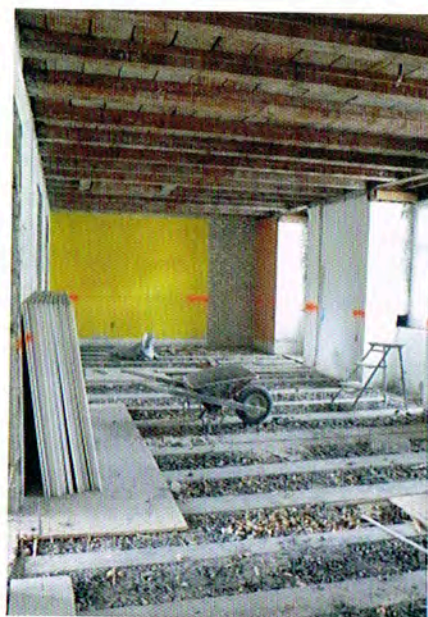
Oben: Rohbauzustand 2010. 1: Kreisgebäude 1910. 2: 1. Obergeschoss mit neuen Einbauten. 3: Ehemalige Essdielen, heute Wartebereich zu den Büros. 4: Flur mit ehemaligem Essplatz als Büro-Vorzone

zenswerter Bauten aufgeführt, und dies machte eine Abwägung hinsichtlich der zu treffenden Massnahmen bei einer Rundumerneuerung notwendig. Dabei zeigte sich, dass die Auflagen nur erfüllt werden konnten, wenn das Gebäude auf seinen Rohbauzustand zurückgeführt würde und die Gewichtung und Eingrenzung des Schutzzumfangs diesem Umstand Rechnung trug. Die architektonische Strategie, wie mit dem «Erbe» des Baus umgegangen werden sollte, wurde zum zentralen Punkt der Weiterbearbeitung nach dem Planerwahlverfahren. Die Arbeitsgemeinschaft schlug vor, den bis auf seine Tragstruktur entkleideten Bau in einer freien Interpretation der ihn durch seine Lebenszeit hindurch prägenden Baustile wieder auferstehen zu lassen. Der Heimatstil blieb dabei der prägende formale Eckpunkt; erweitert wurde das stilistische Vokabular durch Anleihen an die 30er-Jahre und nachfolgende Jahrzehnte.
