#### Zug, Dorfstrasse 27, «Hof», Kunsthaus: Sanierung

### **Zug, Dorfstrasse 29, «Rusen»:** Bauuntersuchung und Aushubüberwachung

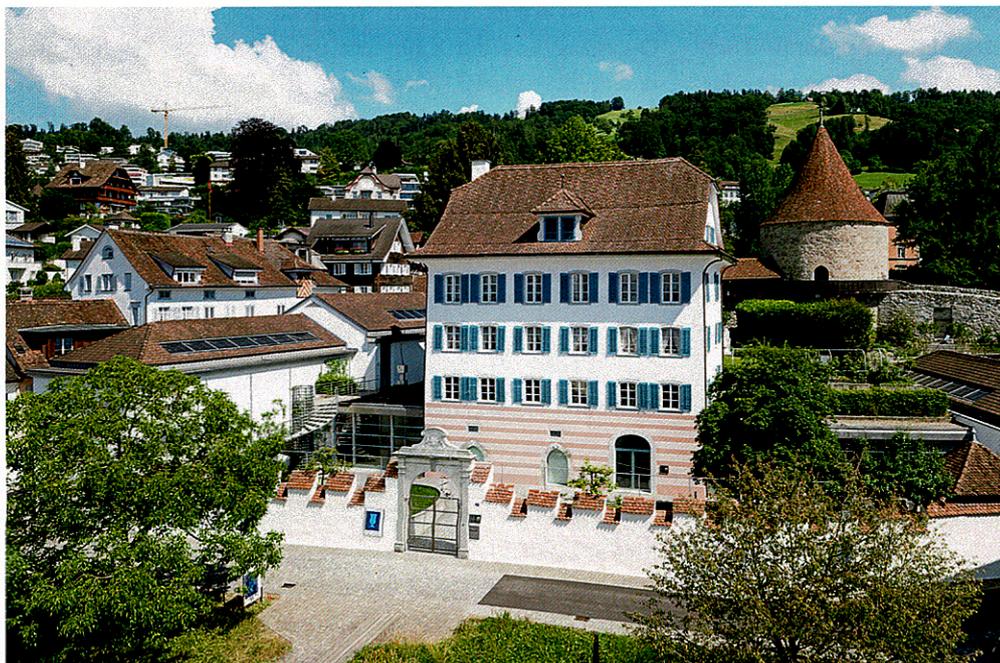
Abb. 30 Zug, Dorfstrasse 27, «Hof», Kunsthaus. Bei der aktuellen Aussensanierung wurde die stark verblasste Farbgebung von 1990, die Alt- und Neubauten nach dem einem Gesamtkonzept des Architekten Franz Füeg verbindet, wiederhergestellt.

Nach über 25 Jahren Bestand des Museums mussten diverse Instandstellungsarbeiten durchgeführt werden. Die wichtigsten Massnahmen betrafen Arbeiten an der Gebäudehülle und der Umfassungsmauer sowie Anpassungen an die heutigen Anforderungen der Feuerpolizei. Die rücksichtsvolle Planung und Ausführung der Sanierung durch die beauftragten Architekten widerspiegelt die intensive Auseinandersetzung mit dem Entwurf und Gedankengut des Architekten Franz Füeg. Die ursprüngliche Farbgebung der späten 1980er Jahre wurde durch Farbanalysen und das Studium der ursprünglichen Pläne bestimmt und die stark verblassten Farben in ihren originalen Zustand zurückgeführt. Wegen der exponierten Lage und einem der Zeit entsprechend mangelhaften Putzaufbau aus dem Jahr 1990 musste eine vollständige Putzsanierung der Umfassungsmauer vollzogen werden. Mit der zurückhaltenden Sanierung erhält die Anlage, besonders durch die Erneuerung der zeittypischen Elemente der späten 1980er Jahre, eine erneute Bedeutung im städtischen Kontext.
